Comune di Civitella Casanova

SISMA 2016

Dossier informativo

SISMA 2009 (06 aprile 2009) – report danni

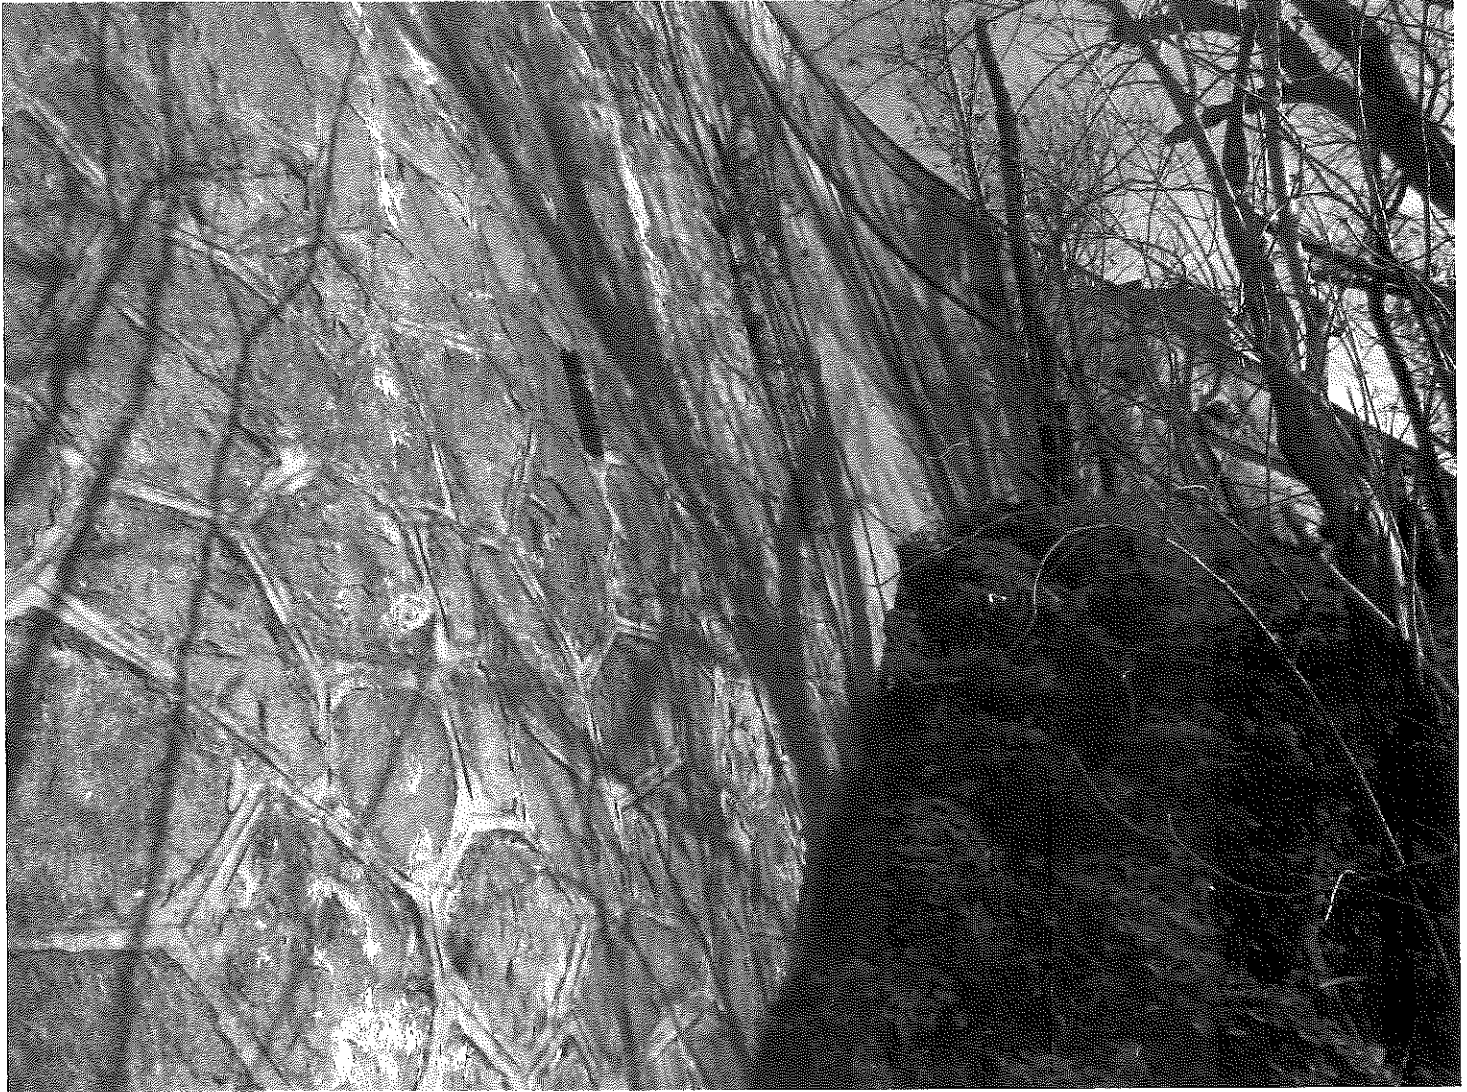
Figura 13 - Vista generale del muro di sostegno versante meridionale.

Spesse volte, queste opere di sostegno hanno subito danni e crolli durante la loro storia. Quanto detto è osservabile dalla presenza di diverse tipologie di materiali e tecnologie utilizzate per il ripristino della funzionalità dell'opera di consolidamento stessa.

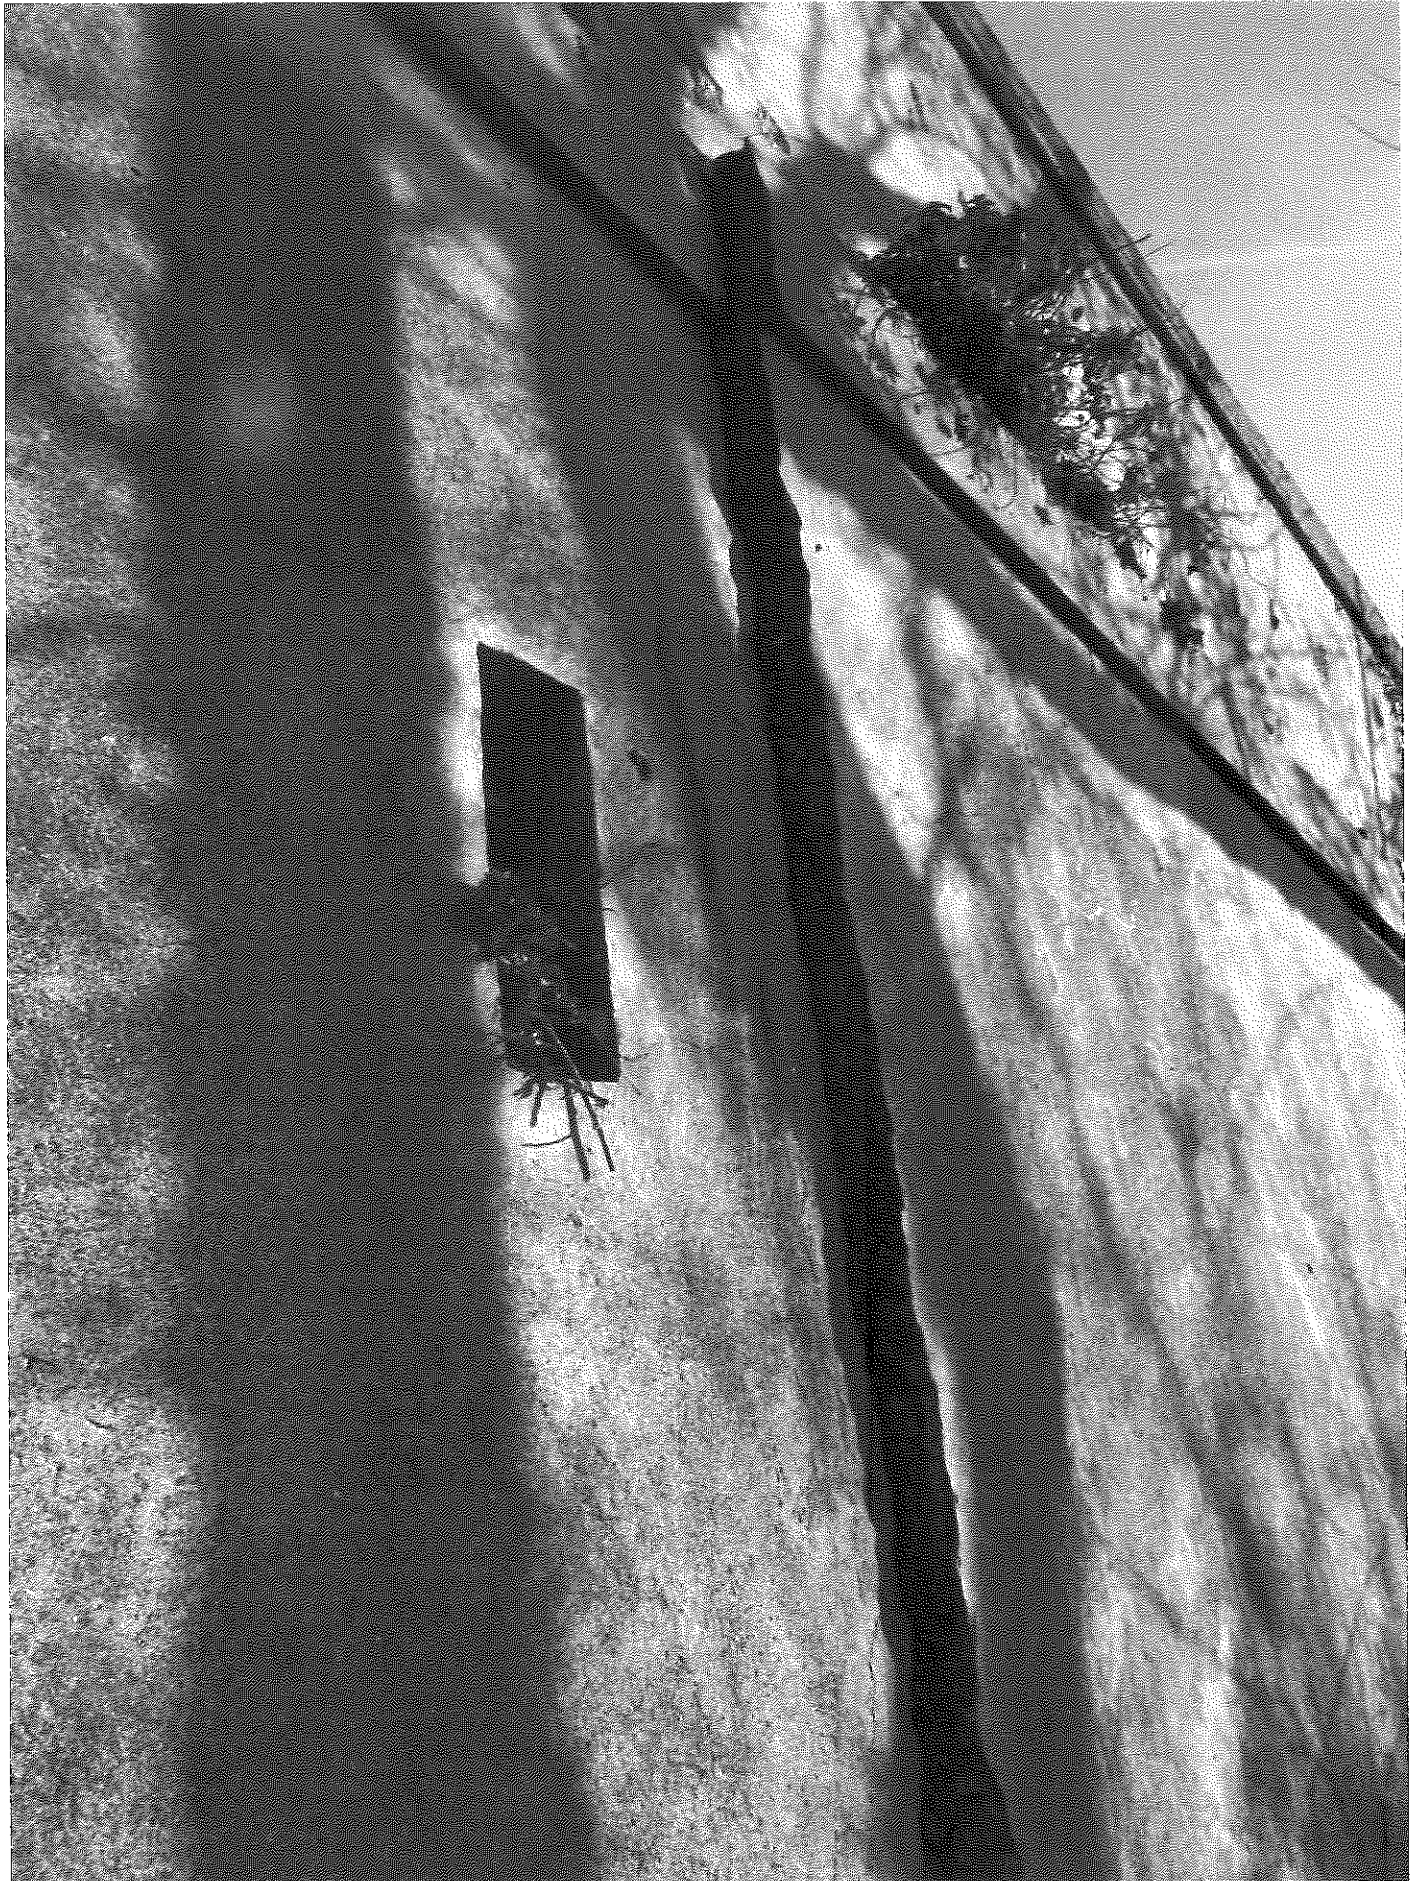
Figura 15 – Spostamento di circa 10 – 15 cm verso valle del muro di sostegno a seguito del sisma (versante meridionale).

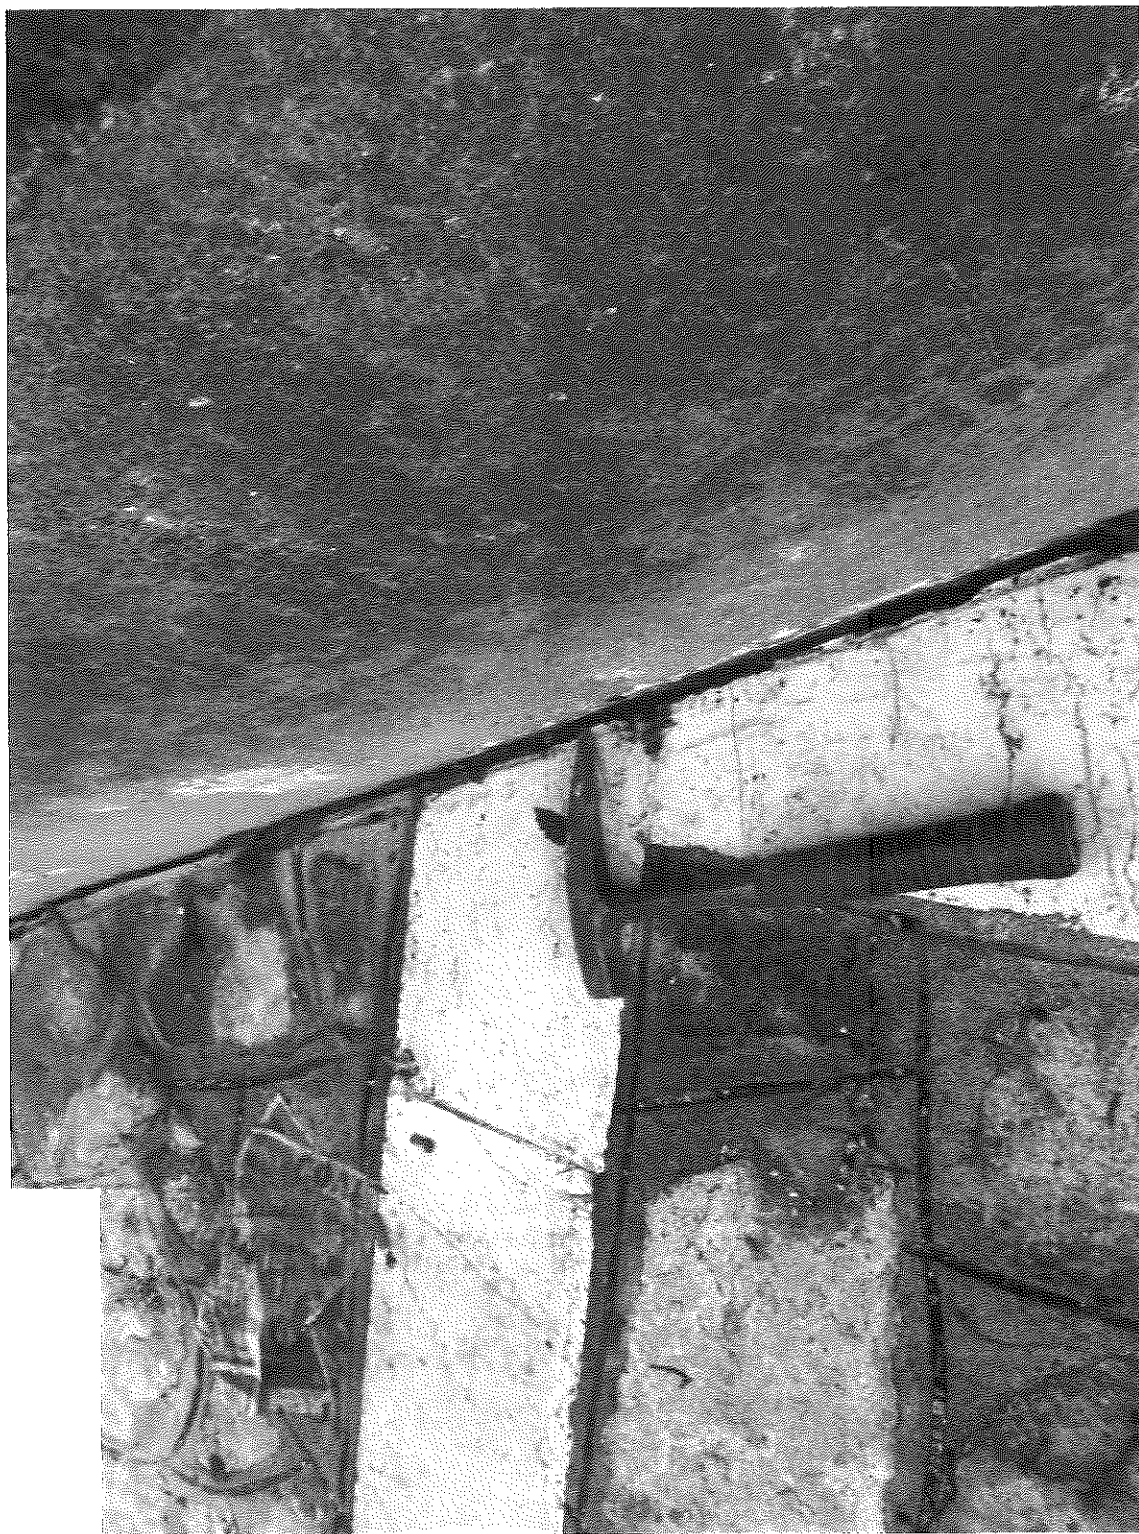
Figura 16 – Distacco della pavimentazione di nuova realizzazione dal muro di sostegno (versante meridionale).

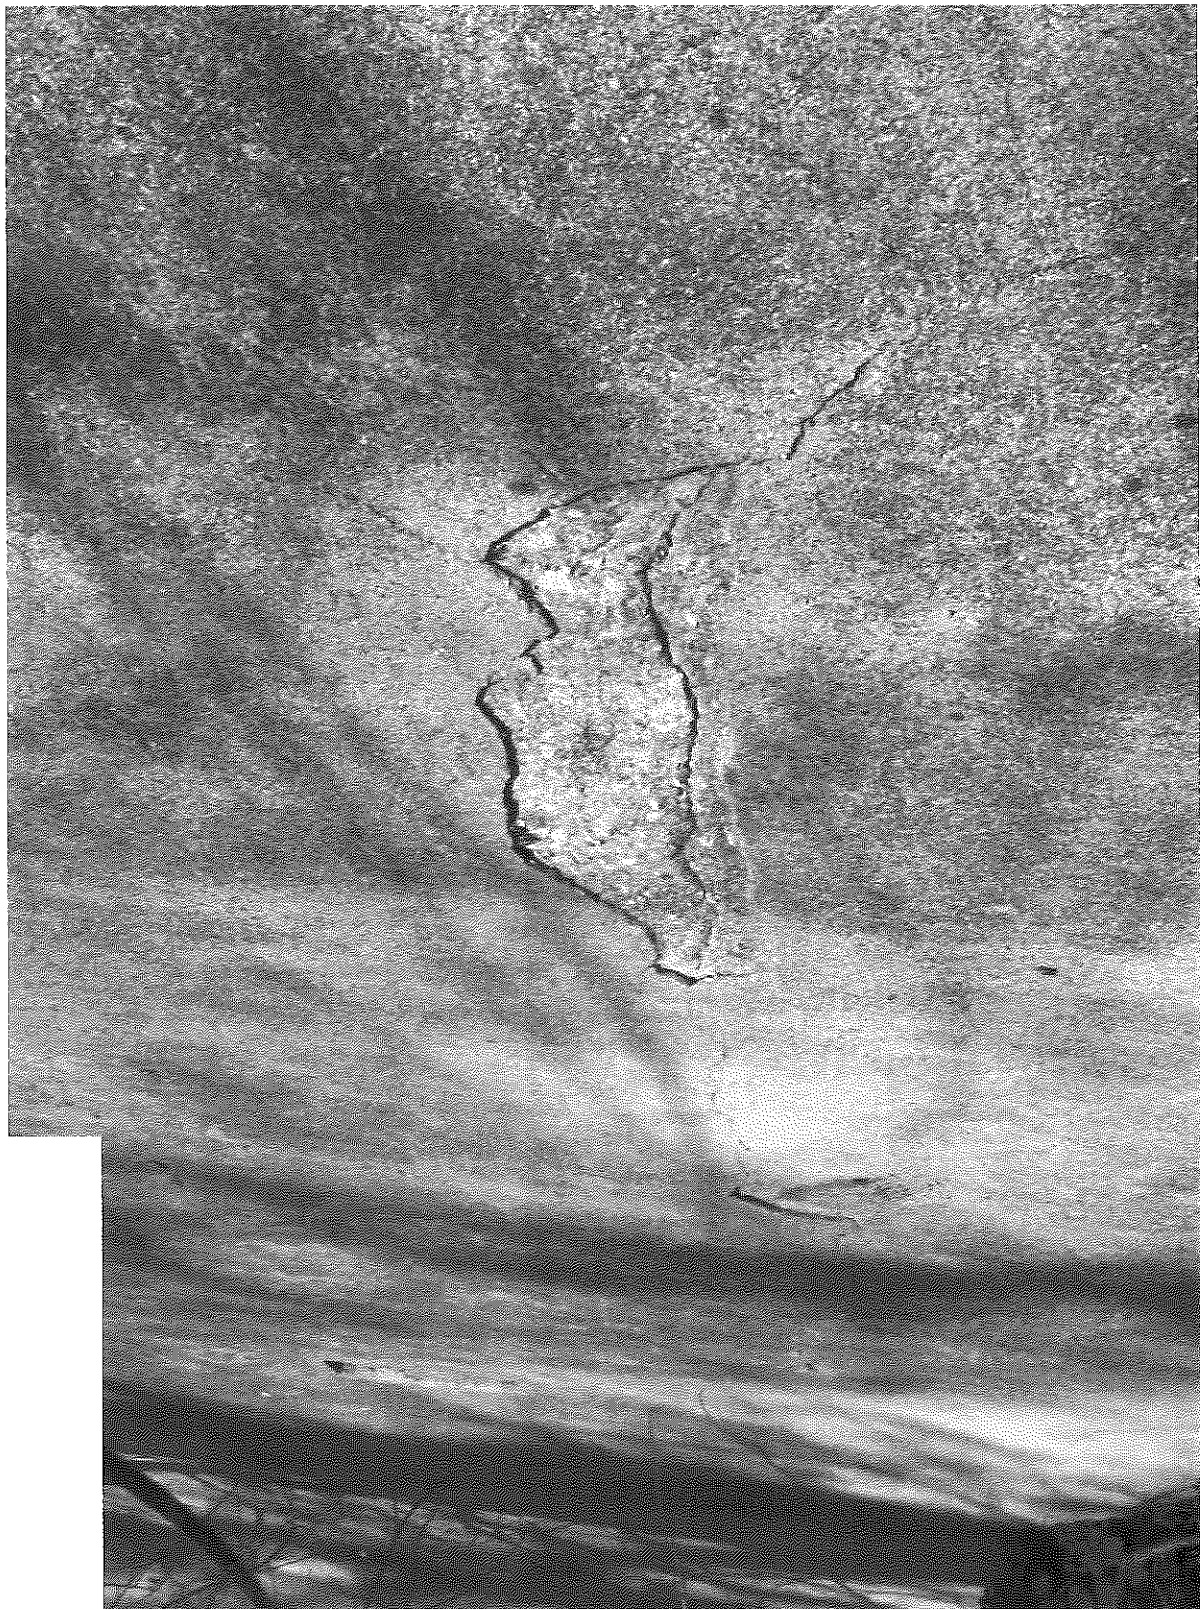
Figura 17 - Evidenti lesioni sul muro di sostegno(versante meridionale).

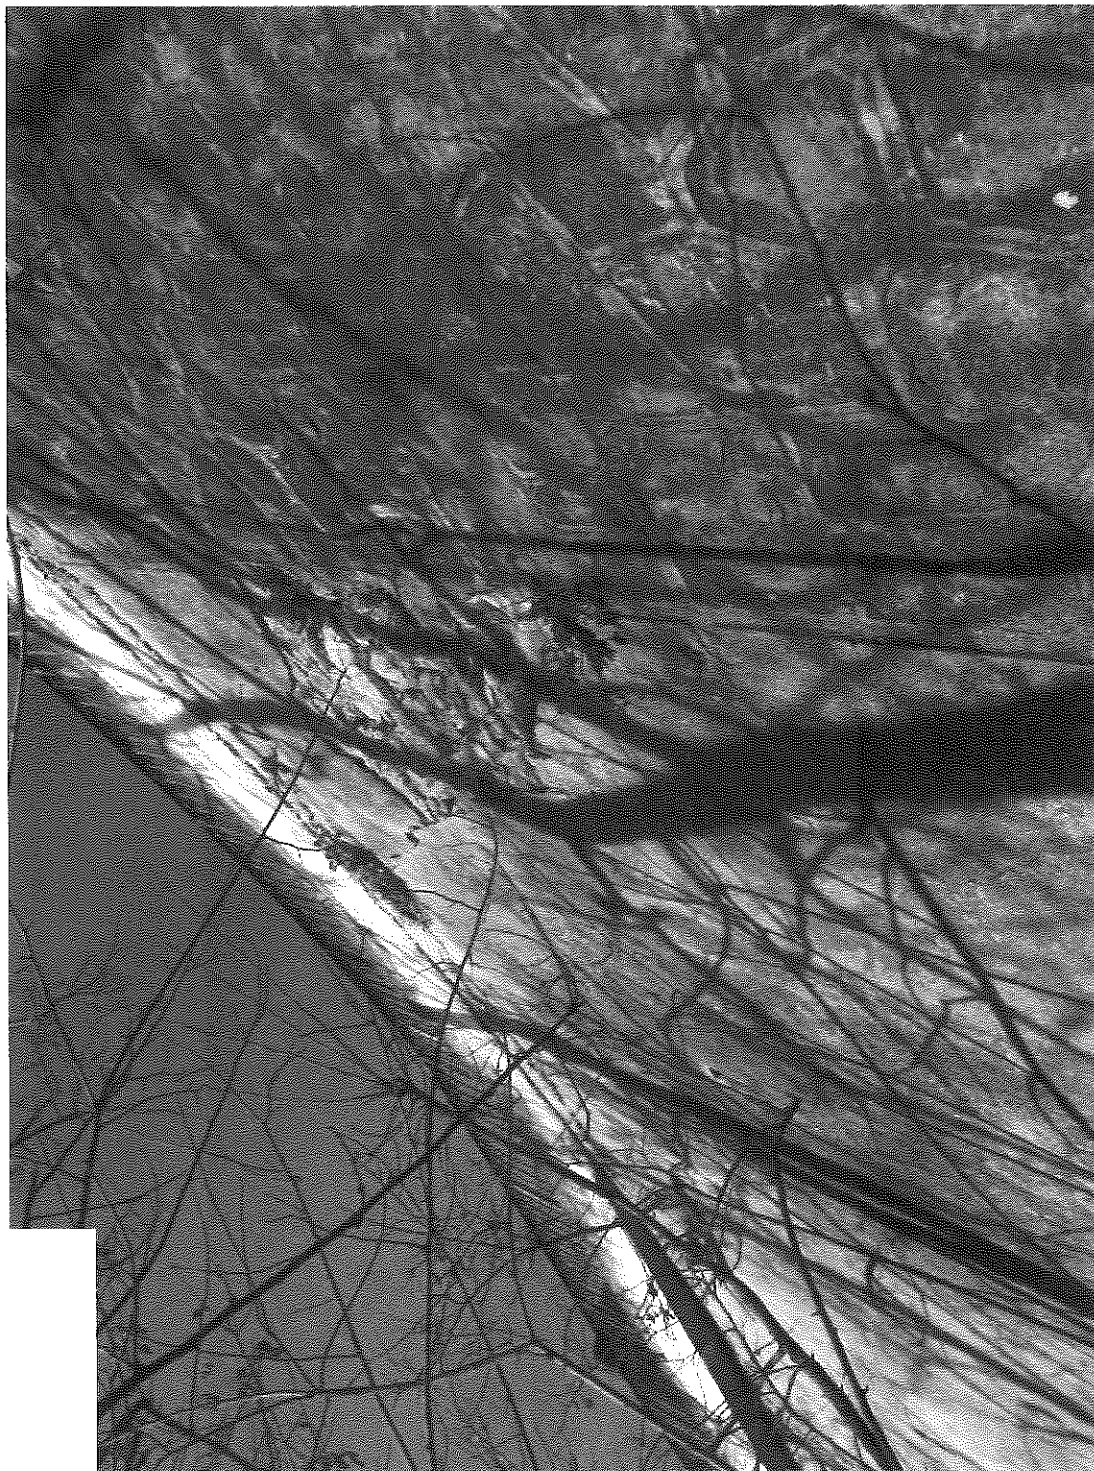
Figura 18 - Danni subiti dal sisma sulla porzione di muro realizzata in muratura (versante meridionale).

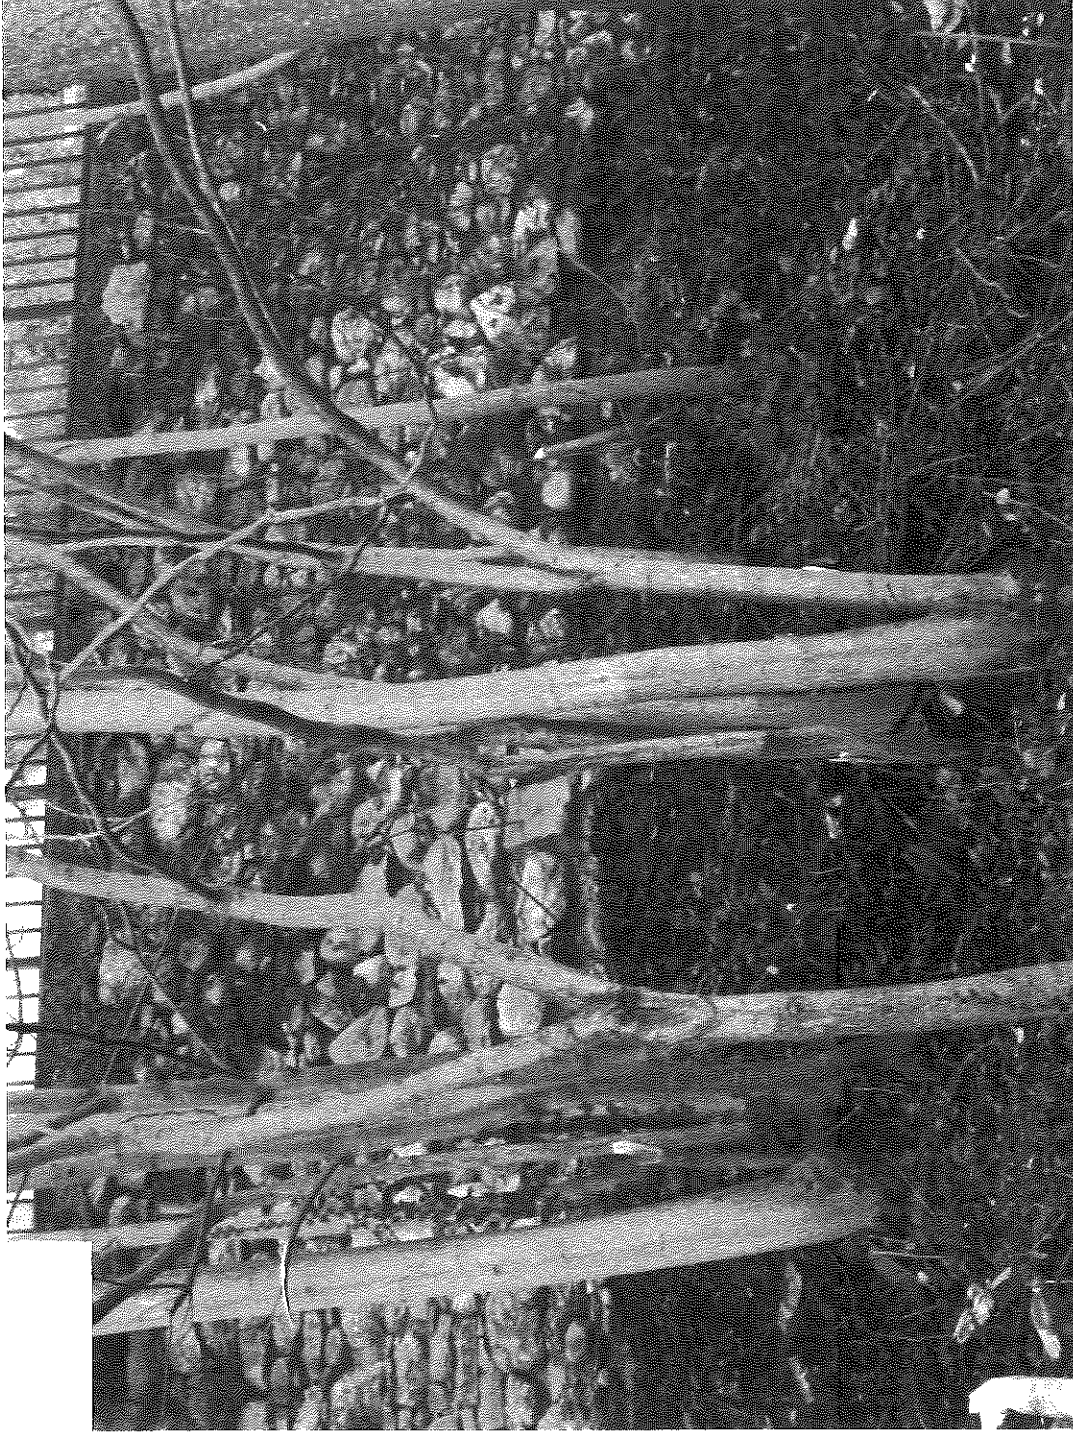
Figura 19 - Criticità del muro di contenimento in muratura (versante settentrionale).

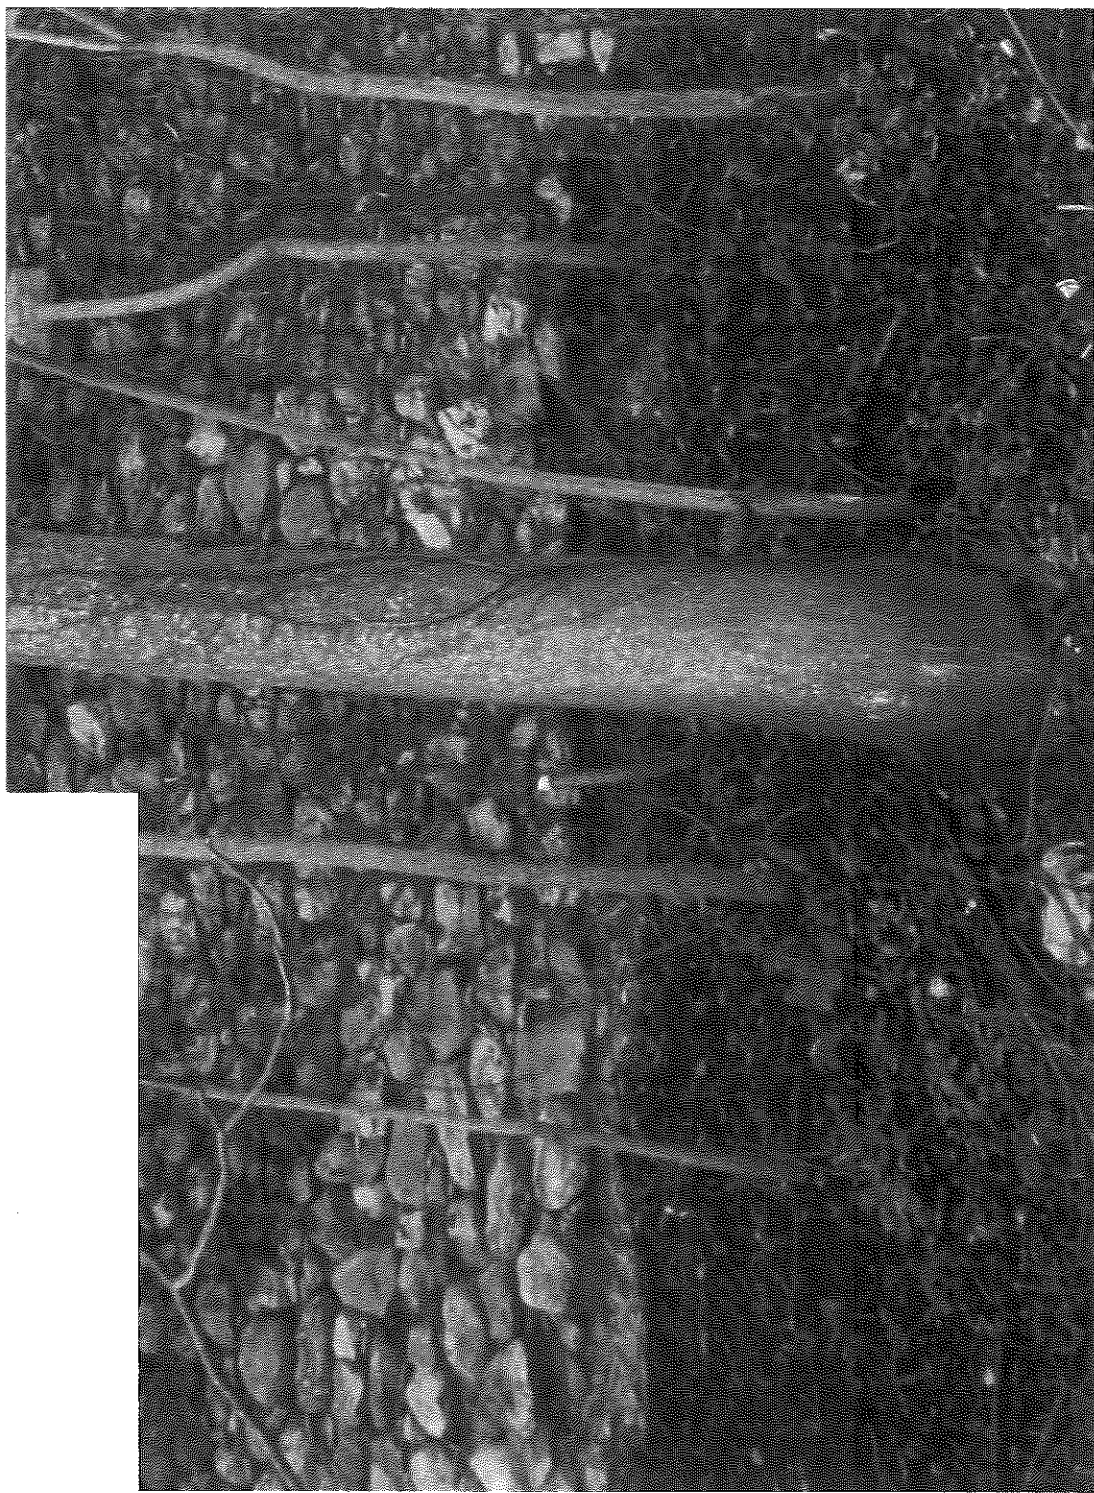
Figura 20 - Particolare dell'espulsione di pietrame costituente la formazione del muro di contenimento in pietrame (versante settentrionale).

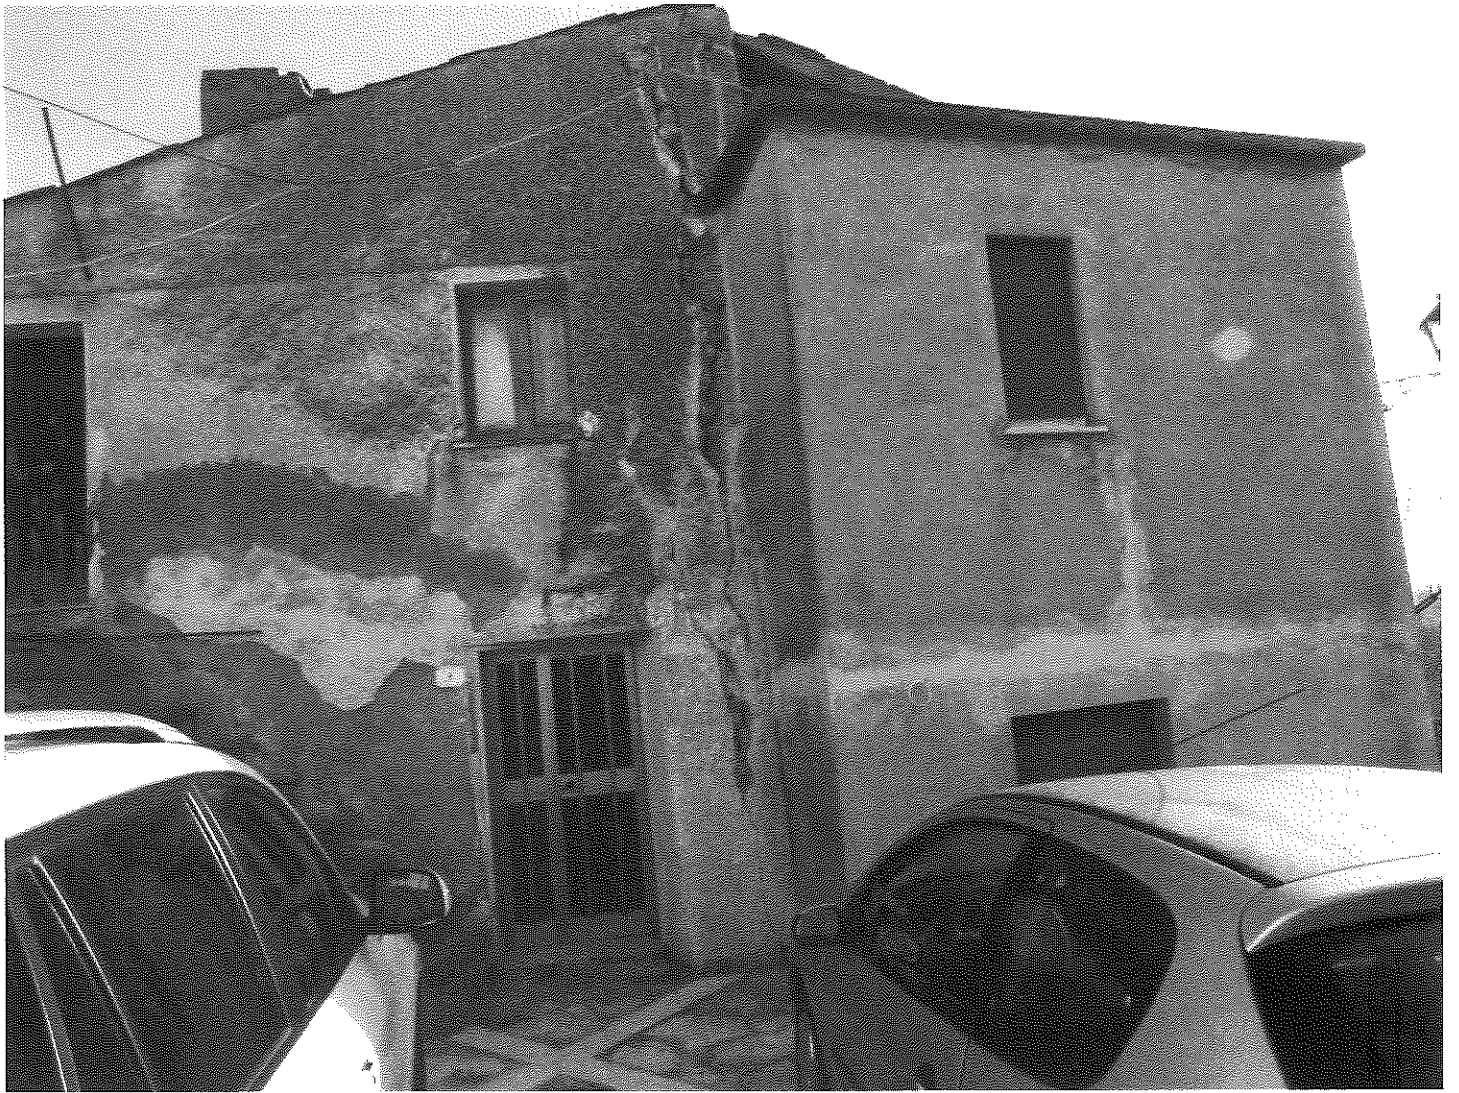
Figura 22 - Danni alle strutture a seguito sisma e delle problematiche geomorfologiche .
