***La discarica dell'ex Cava Monti in Maddaloni (CE).***

*Senato della Repubblica  
XIII Commissione Ambiente e Territorio  
Audizione del 15 Dicembre 2015*

*Dr. geol. Giovanni BALESTRI  
Consulente Tecnico dei PM  
Procura della Repubblica di Santa Maria CV*

***Seconda integrazione alla Consulenza Tecnica, censimento pozzi  
presso aree ex Cava Monti, Maddaloni e S.Marco Evangelista (CE).***

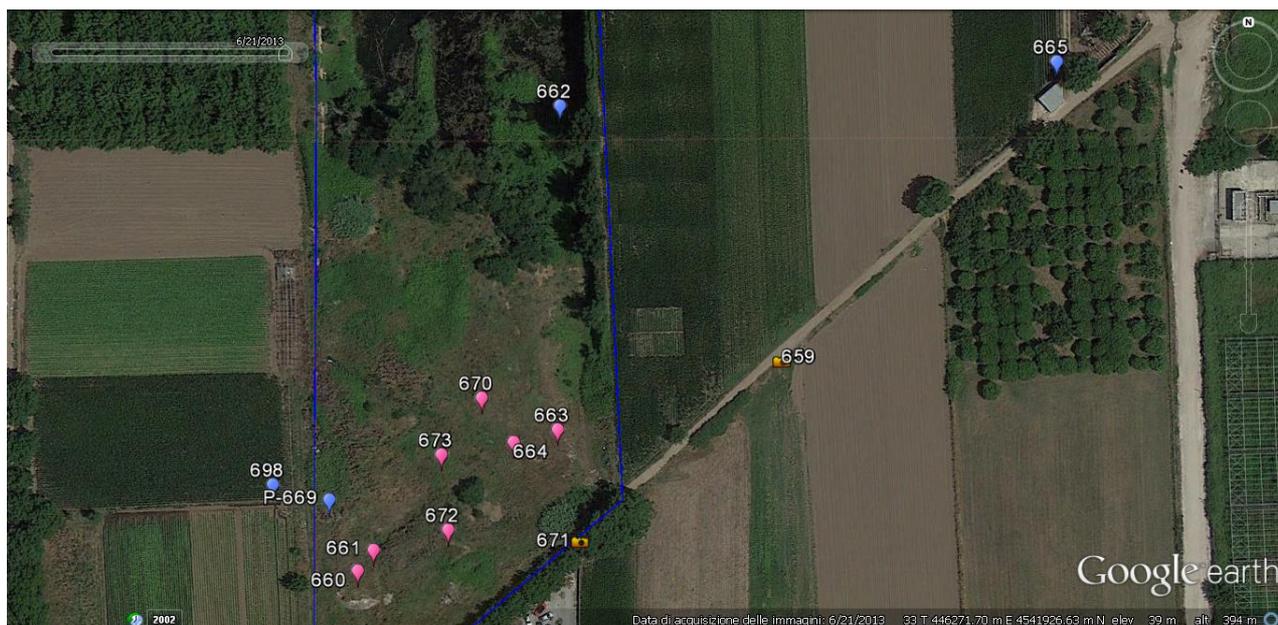
*Immagine 02. Immagine satellitare area discarica ex Cava Monti ingrandita: con i segnalibri la posizione dei sondaggi (670-672-673) e dei prelievi (660-661-663-664) di materiali superficiali (rosa) e prelievi di acque (in blu, 665-662-669-698).*

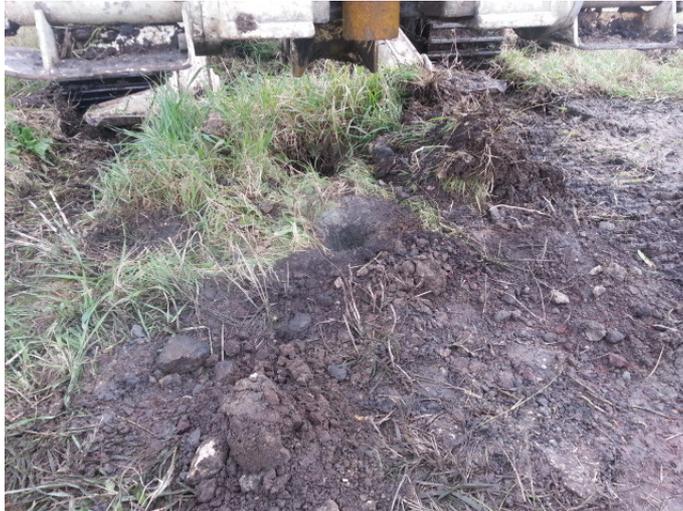
NOTA: il giorno dopo la trivellazione, nel perforo si è rilevata una notevole fuoriuscita di gas dal tipico odore di acido solforico e di fenoli. Con una sonda è stato misurata la temperatura dell'aria a 10cm dal punto di emissione in atmosfera, di circa 33.1°C.

Foto n.16 – La fumarola dal GPS670 il giorno dopo la perforazione

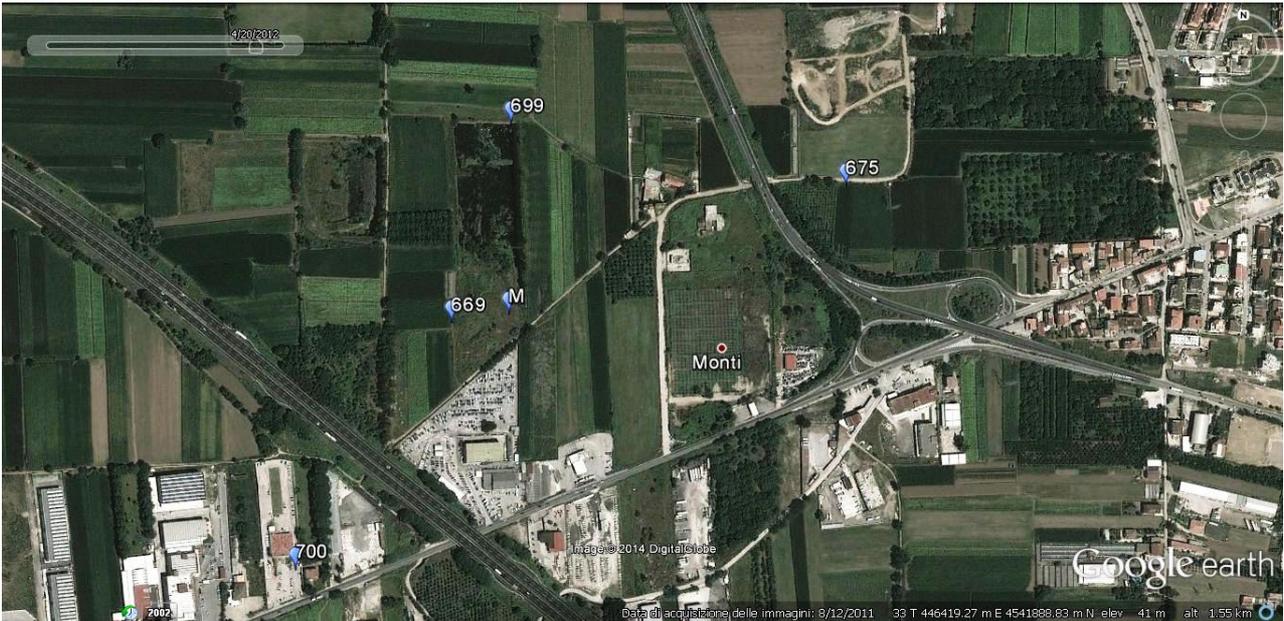
*Immagine 03: posizione dei quattro punti di rilevamento satellitare e posizione del Master (M)*

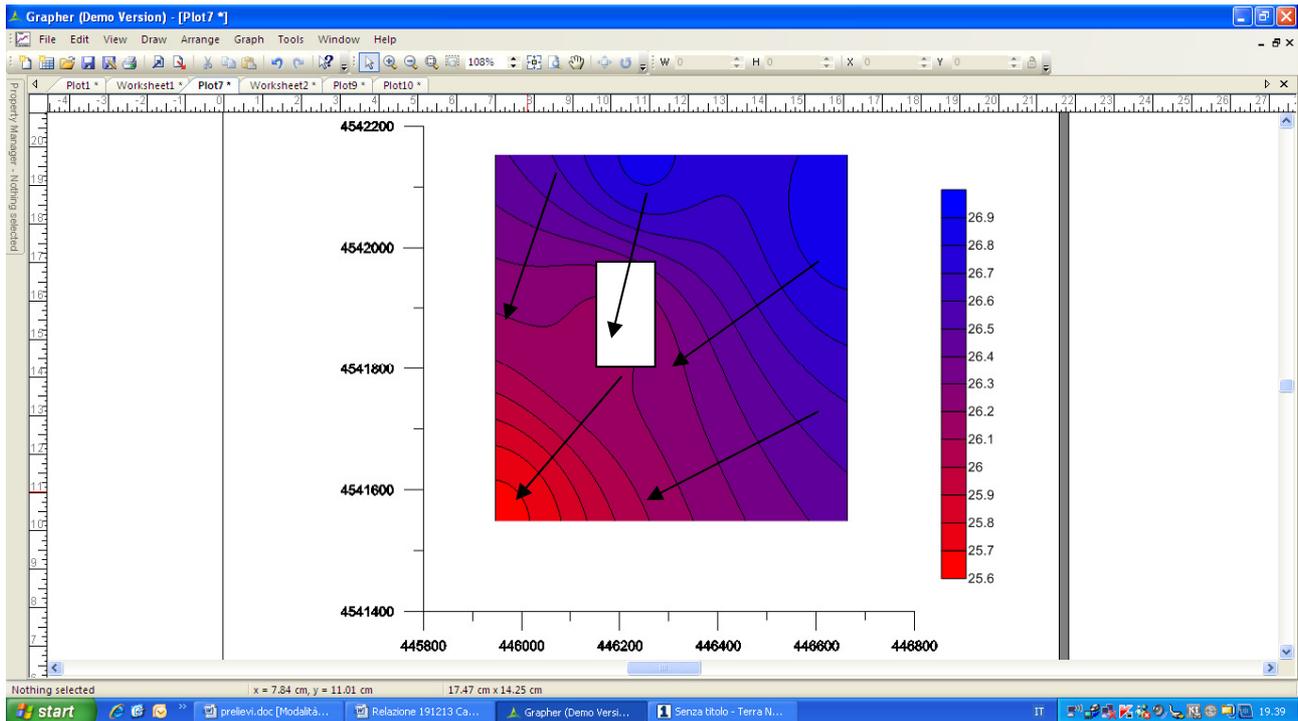
41 - La ricostruzione 2D della falda acquifera intorno Cava Monti (in bianco – 4 pozzi)

Si osserva la ricostruzione bidimensionale della Falda acquifera intorno a Cava Monti, rappresentata da un rettangolo di dimensioni  $716 \times 603\text{m} = 431.748\text{m}^2$  con la parte di cava riempita di rifiuti in bianco e con le frecce ad indicare la direzione di flusso in falda. Sotto, la ricostruzione tridimensionale della superficie dell'acquifero e la Tabella degli errori di interpolazione.

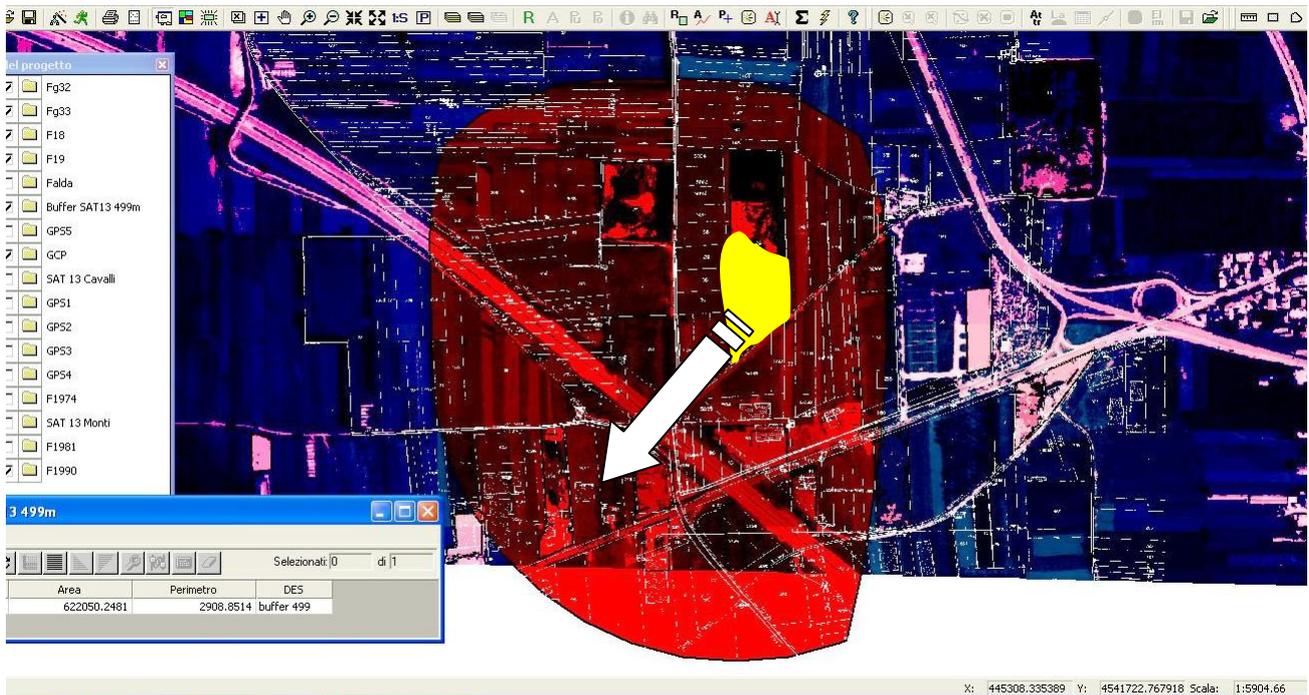
*Immagine 04. Immagine aerea 1990: In rosso l'area attuale di contaminazione teorica della falda acquifera nell'intorno e a valle idrogeologico di Cava Monti, con le particelle catastali interessate*

Con una freccia bianca si indica la direzione principale di flusso teorico dell'acquifero.

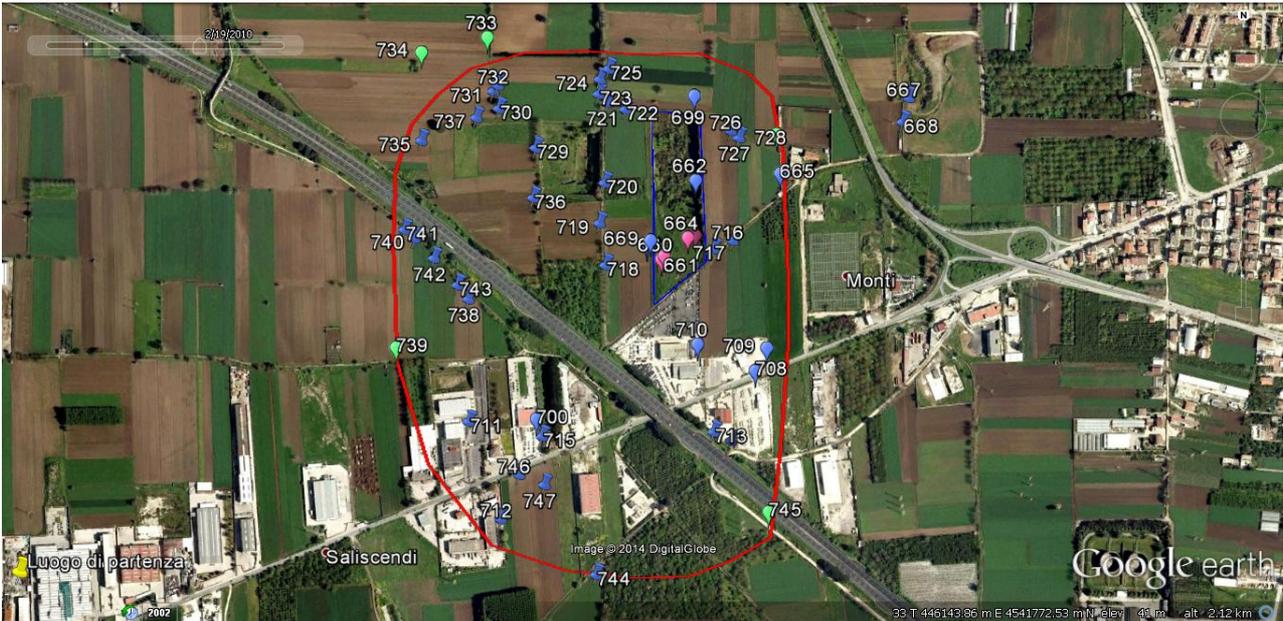
Immagine 02. Immagine satellitare: in rosso l'area attuale di contaminazione teorica della falda acquifera nell'intorno e a valle idrogeologico di ex Cava Monti, in blu i pozzi oggetto di sequestro.

Come si può osservare, cinque pozzi vengono scartati (in verde nell'immagine sopra 728-733-734-739-745) perché ricadenti al di fuori dell'area oggetto della contaminazione teorica, per un totale di 35 pozzi rimanenti. A questi si aggiungono i tre pozzi da noi già campionati durante la Consulenza Tecnica (in elenco sotto indicati con C, si veda la Relazione ex Cava Monti) e denominati GPS665, GPS698, GPS700, per un totale di 38 pozzi.

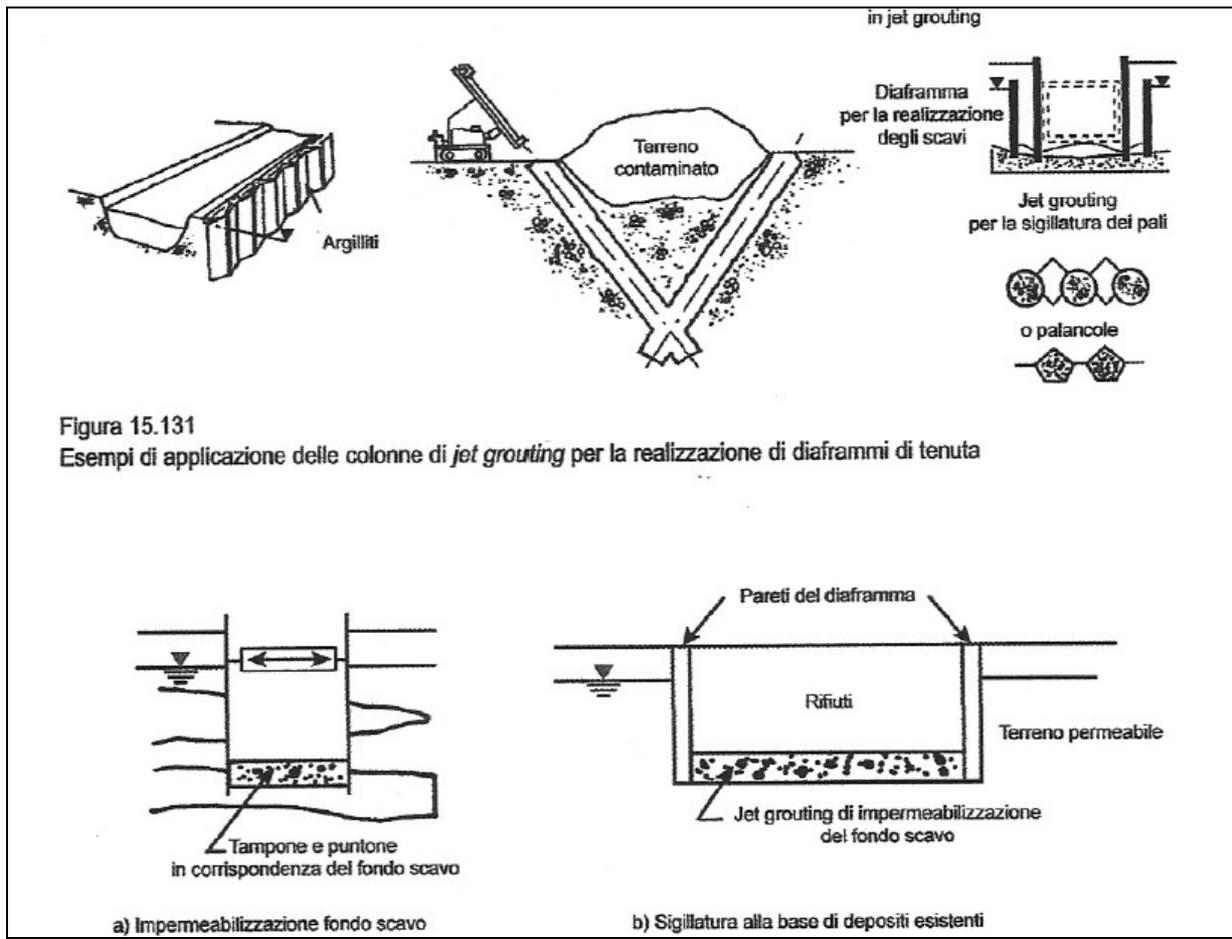
Figura 15.131

Esempi di applicazione delle colonne di *jet grouting* per la realizzazione di diaframmi di tenuta

3. Bonifica. La caratterizzazione dirà come affrontare la bonifica che in pratica si risolverà in un confinamento del fondo e delle pareti della cava (la parete nord è da dimensionare per intero, non essendoci) con una barriera fisica (ad es. palancole, *jet grouting* e tecnologie annesse, vedasi Fig.15.131 sotto). Per la falda acquifera già contaminata si dovrà allestire una batteria di pozzi a valle idrogeologico per l'estrazione di acqua, il suo trattamento e la sua re immissione in falda.

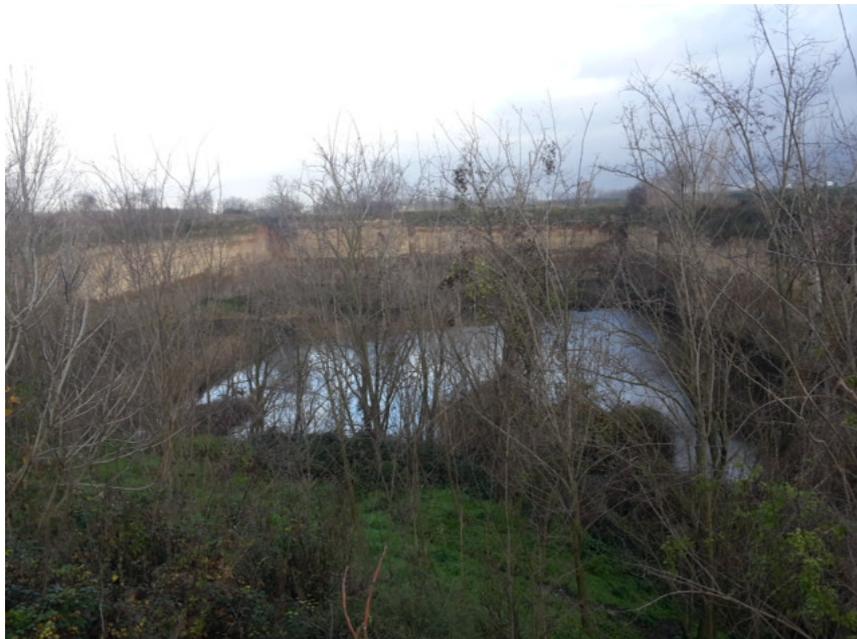
*Panoramica dal corpo rifiuti verso la parte immersa*

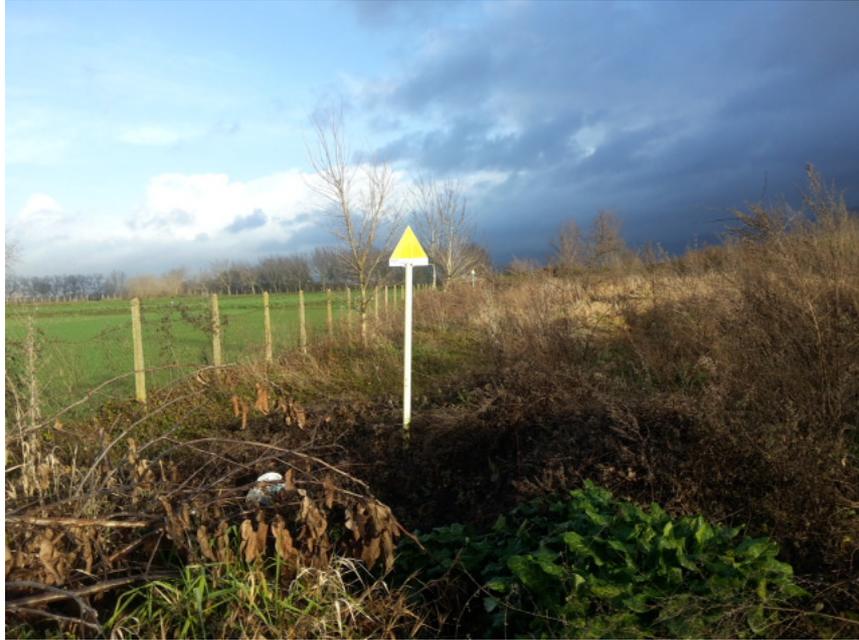
*Ingresso, sulla dx, lato “fumarole” (senza recinzione)*

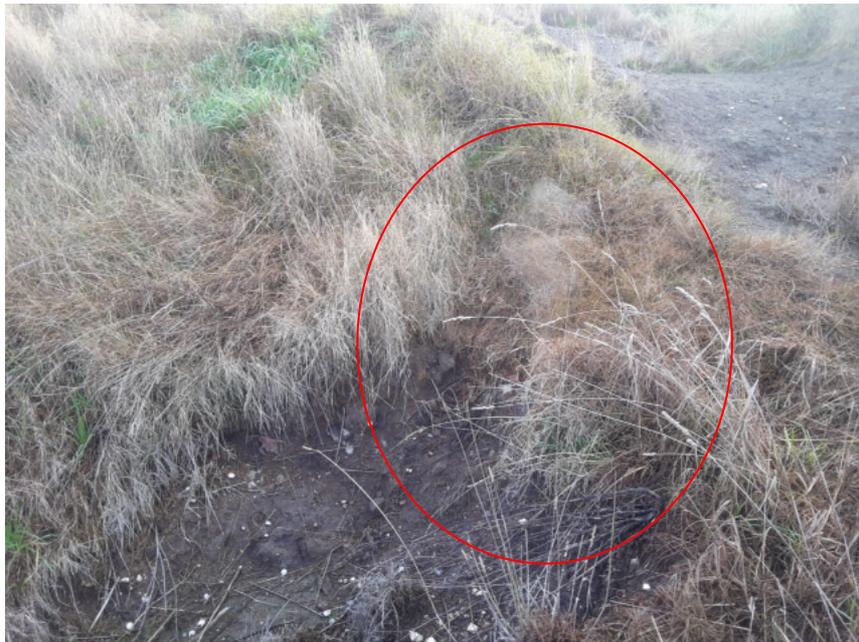
*Fumarola*

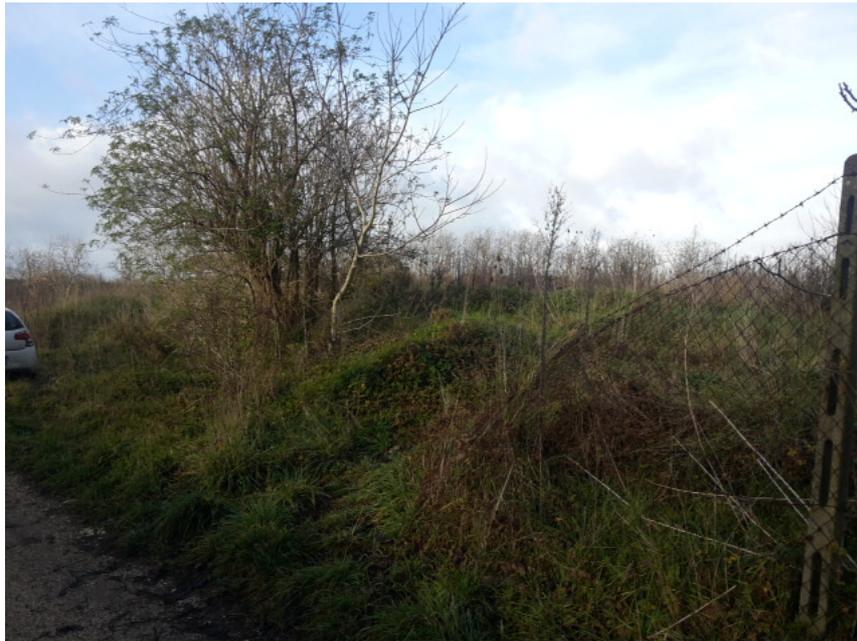
*Recinzione divelta lato Sud*

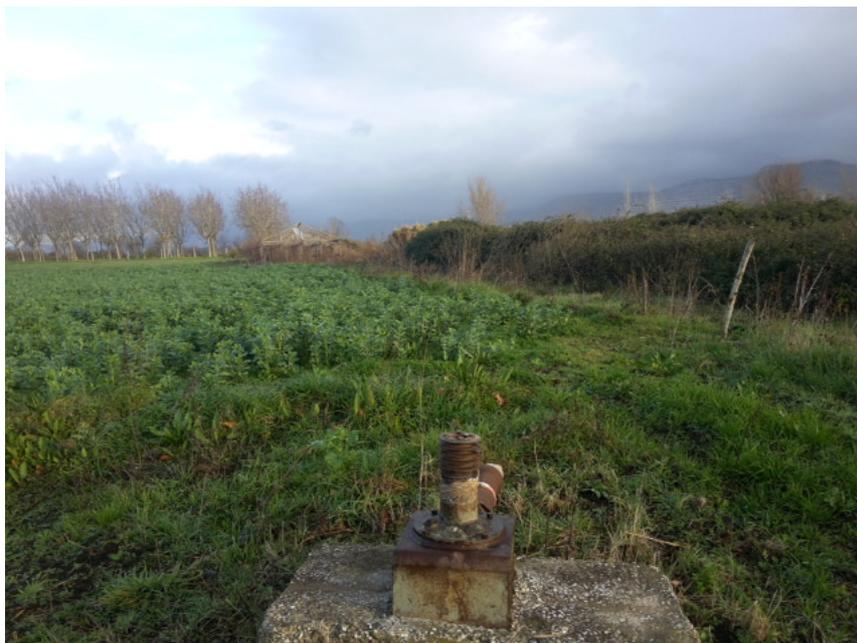
*Il Pozzo agricolo, il cumulo rifiuti di cava Monti (dx), e il campo di patate (sx).*

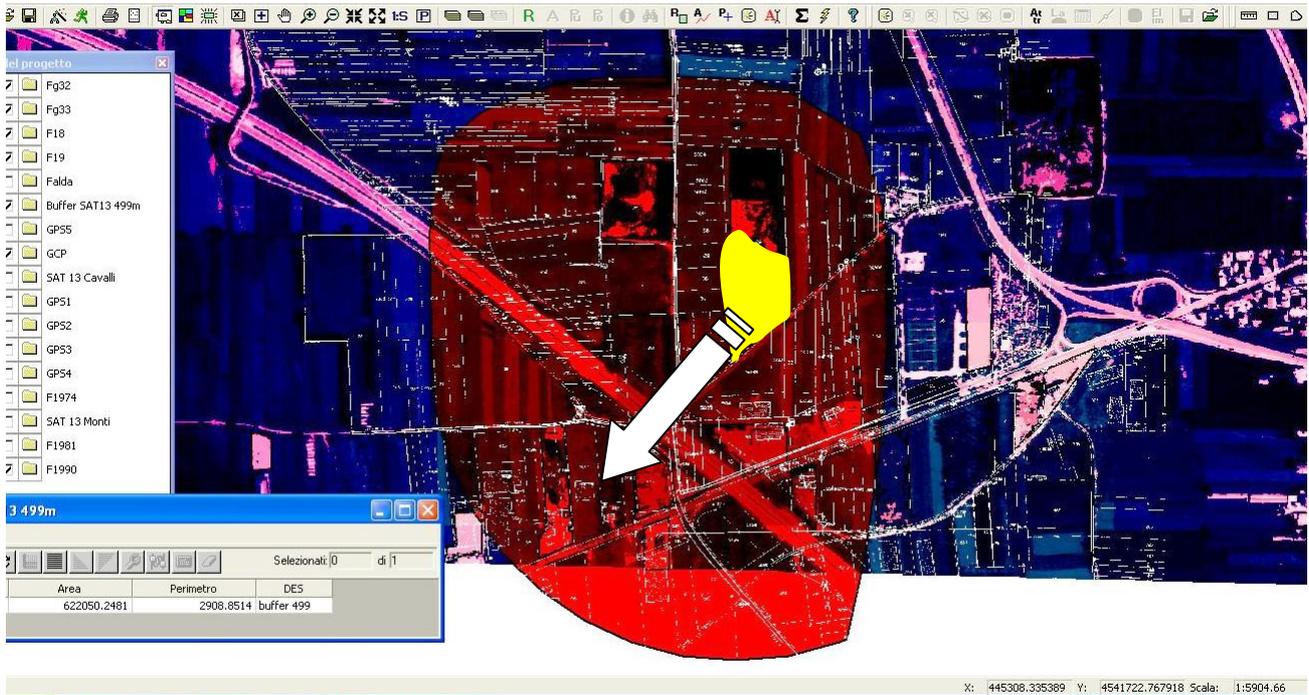
Immagine 01. Immagine aerea 1990: In rosso l'area attuale di contaminazione teorica della falda acquifera nell'intorno e a valle idrogeologico di Cava Monti, con le particelle catastali interessate

Con una freccia bianca si indica la direzione principale di flusso teorico dell'acquifero.

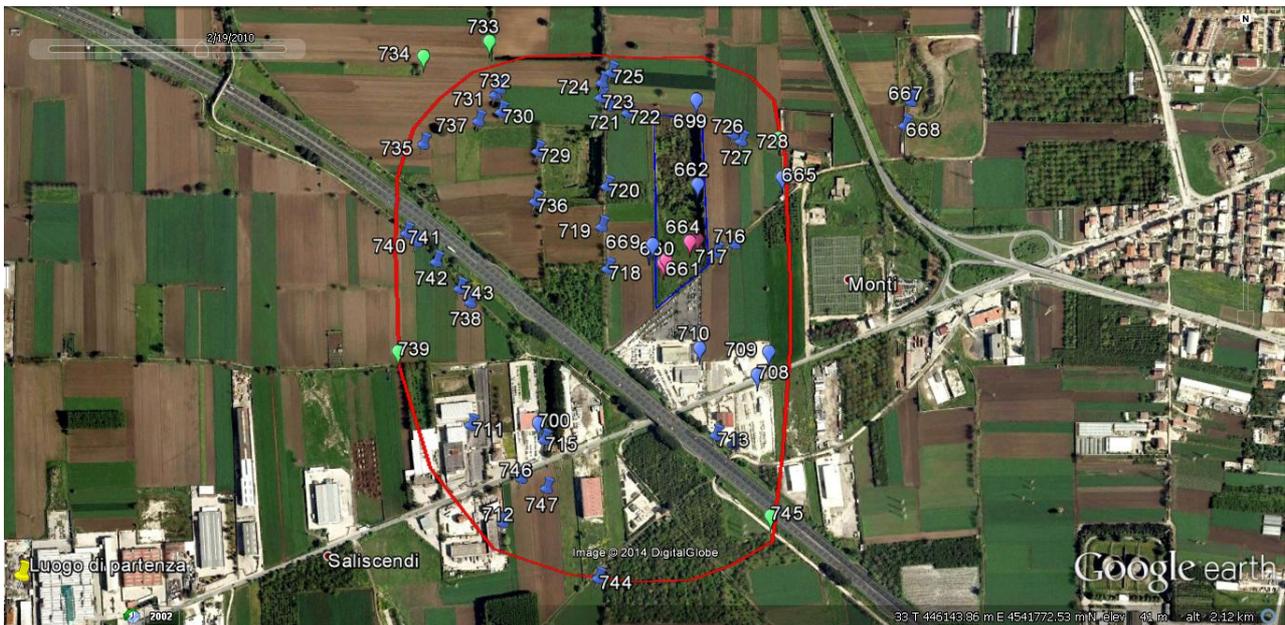
*Immagine 02. Immagine satellitare: in rosso l'area attuale di contaminazione teorica della falda acquifera nell'intorno e a valle idrogeologico di ex Cava Monti, in blu i pozzi oggetto di sequestro.*

Come si può osservare, cinque pozzi vengono scartati (in verde nell'immagine sopra 728-733-734-739-745) perché ricadenti al di fuori dell'area oggetto della contaminazione teorica, per un totale di 35 pozzi rimanenti. A questi si aggiungono i tre pozzi da noi già campionati durante la Consulenza Tecnica (in elenco sotto indicati con C, si veda la Relazione ex Cava Monti) e denominati GPS665, GPS698, GPS700, per un totale di 38 pozzi.

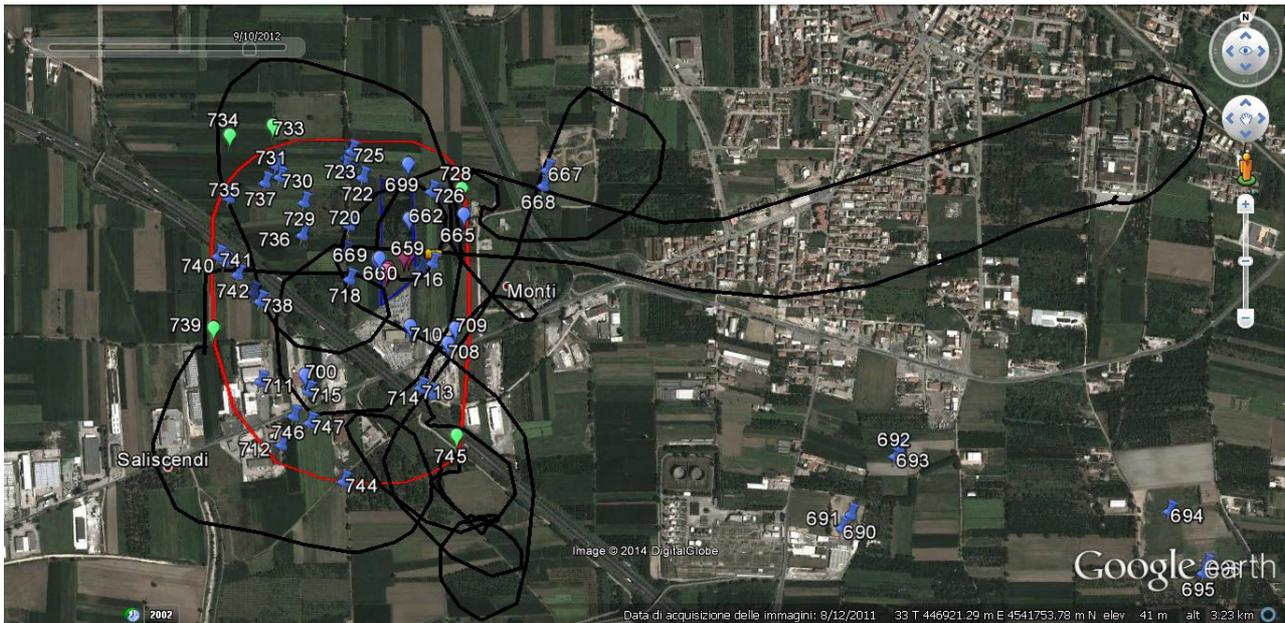
*Immagine 03. Immagine satellitare con la traccia di volo dell'elicottero.*
