Comune di Civitella Casanova

SISMA 2016

Dossier informativo

SISMA 2009 (06 aprile 2009) – report danni

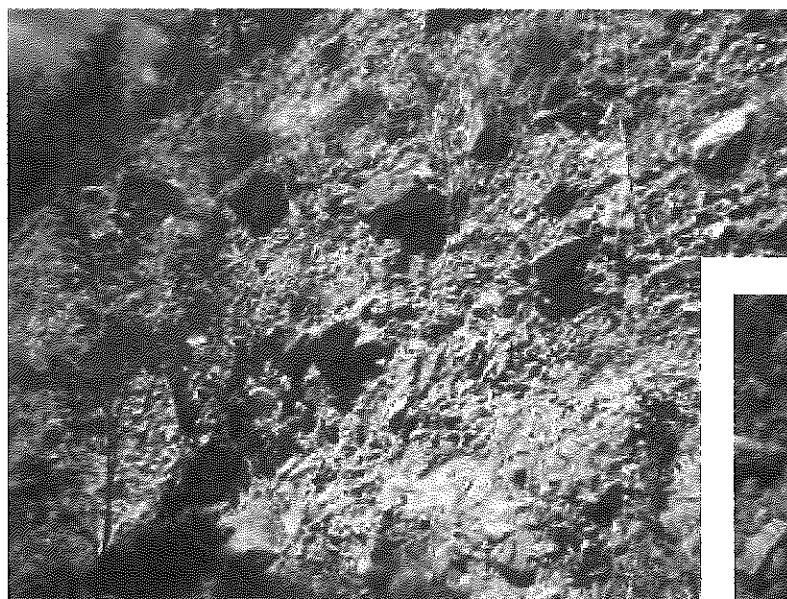
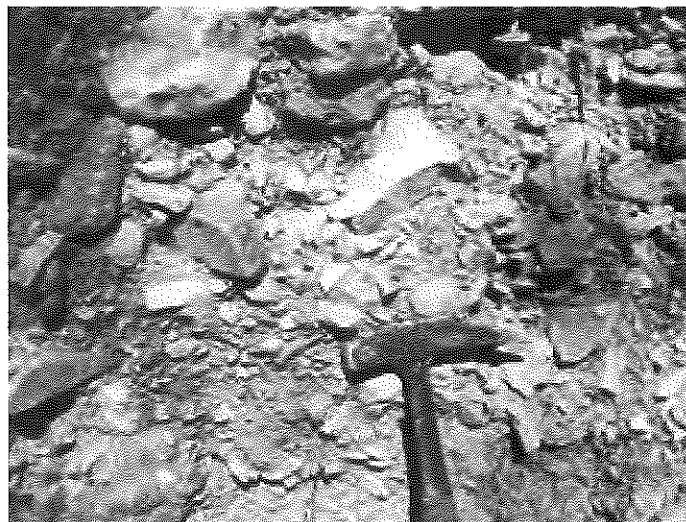
Affioramento dei depositi fluviali terrazzati frammentati a depositi detritici. La differenza di ambiente di deposizione è evidenziata dal differente grado di arrotondamento dei clasti

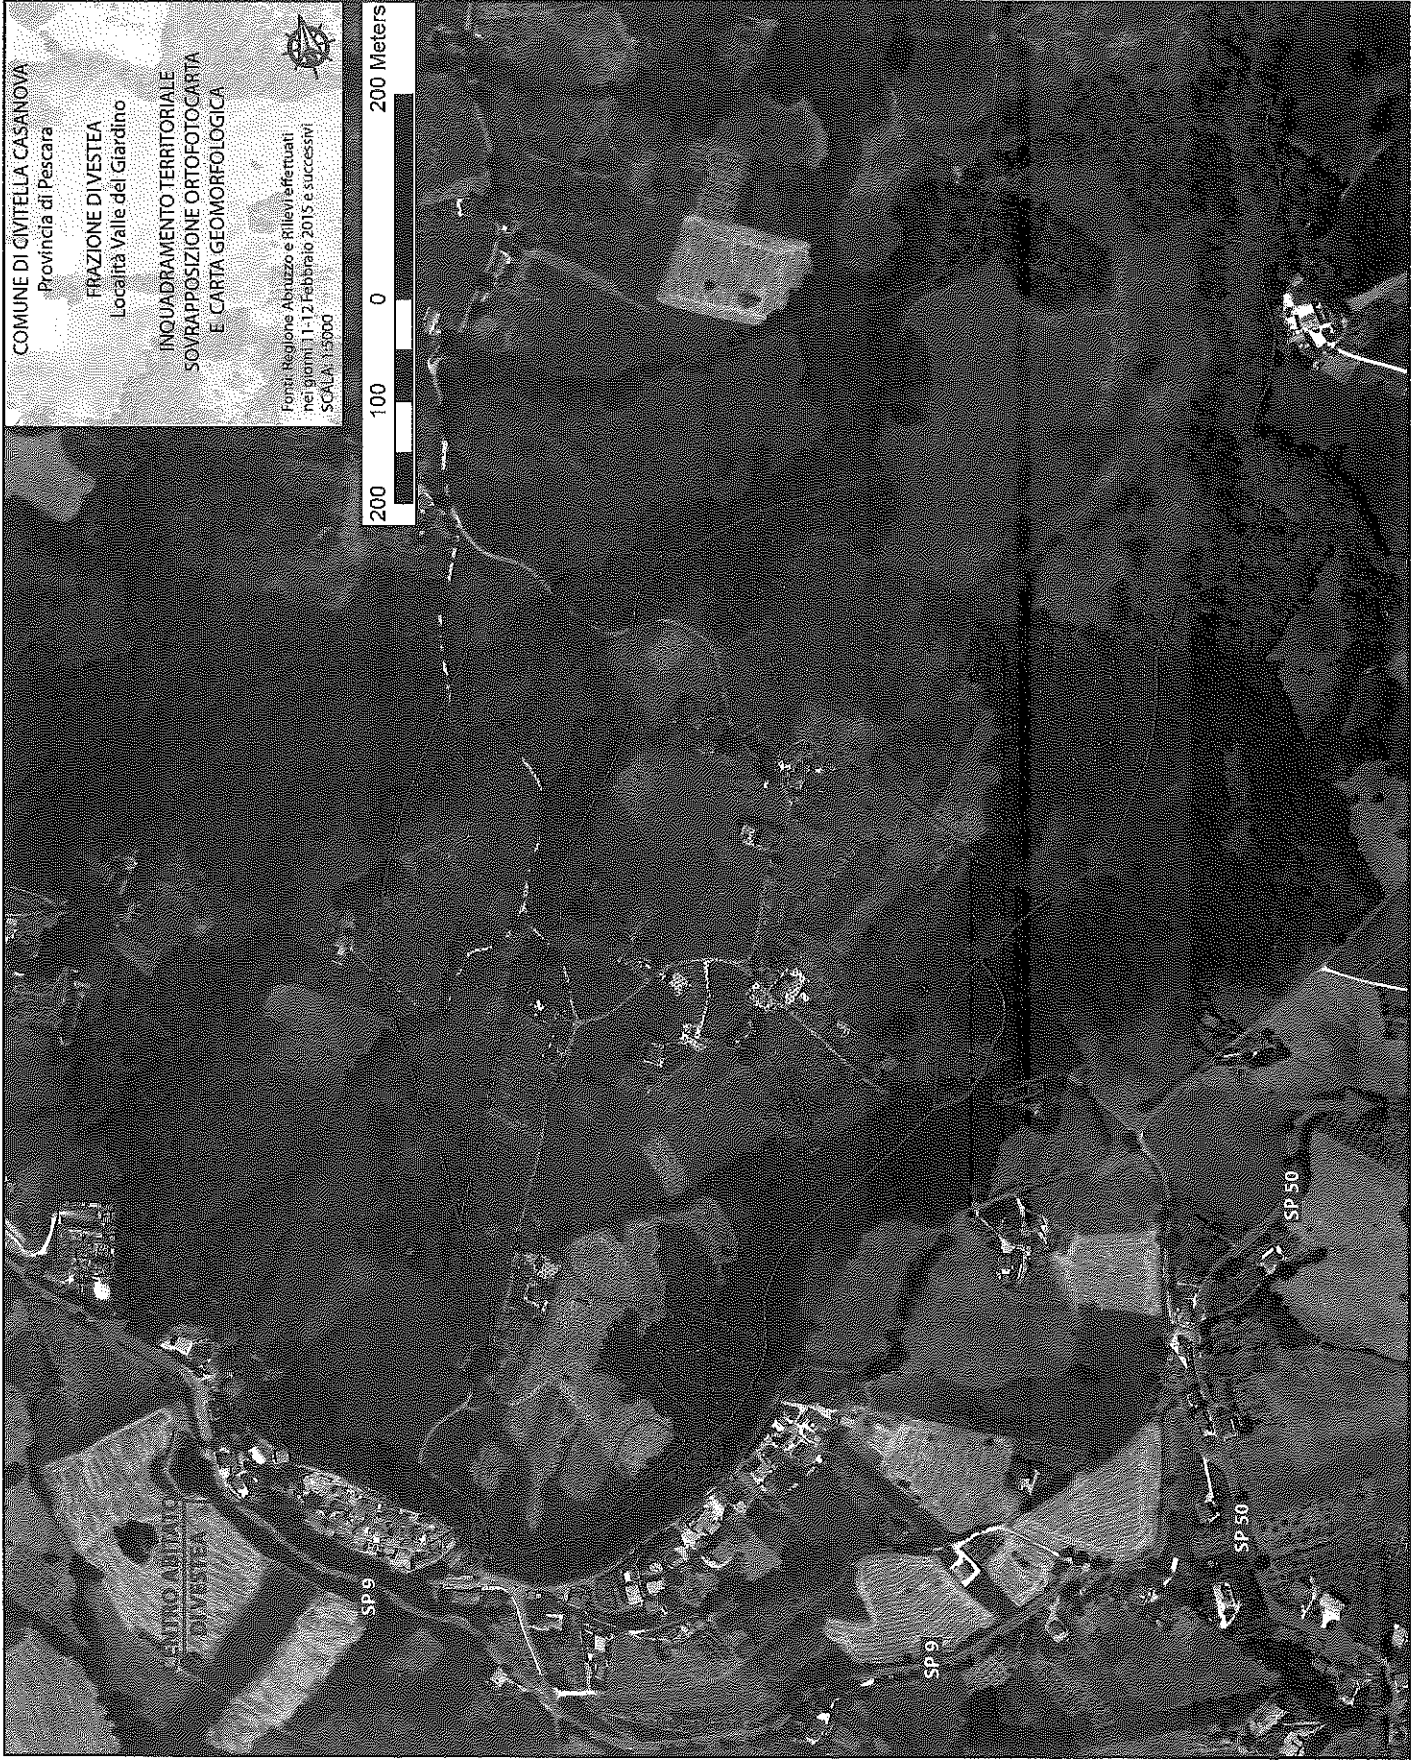
INQUADRAMENTO TERRITORIALE
SOVRAPPOSIZIONE ORTOFOTOCARTA
E CARTA GEOMORFOLOGICA

Si è stimato che l'estensione del fenomeno franoso interessa una lunghezza di circa 1,5 Km ed una larghezza massima di circa 600 metri, con profondità che si stima da 12/14 metri fino ad un massimo di 30/40metri (poi individuata alla profondità max di 24 – 26 metri). L'area della frana lambisce nella parte sud-est l'abitato di Vestea e di Colle Quinzio.
